Impiego di malte duttili e armatura non metallica per la riparazione ed il rinforzo di ponti - il caso del Ponte sul fiume Morto SS1 - Pisa

A. Mazzeo*, A. Primicerio, V.Saldutti***, M. Arduini******

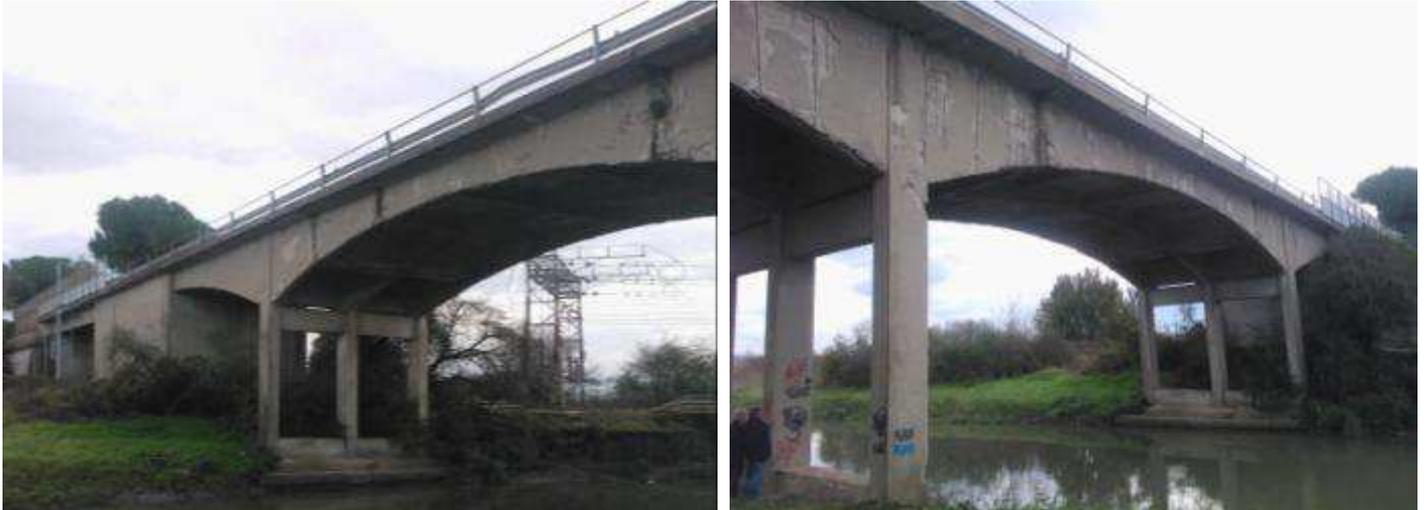
La Figura 1 riporta una vista dell'intradosso. Si notano riquadri di soletta con armatura affiorante e distacchi di calcestruzzo dalle pareti delle travi con messa in luce quasi ovunque del primo strato di armature principali delle travi. Precedenti interventi di restauro del copriferro presentano ampie sfogliature e distacchi.

Figura 1 - Stato attuale dell'opera

- Applicazione di passivante migrante per aumentare l'impermeabilità del calcestruzzo originario attorno alle armature
- Rifacimento di tutto il copriferro, con impiego di malte compatte e prestazionali
- Placcaggio di tessuti in filo di carbonio ad alto modulo elastico CFRP-HM per il recupero ed il rinforzo a flessione e a taglio

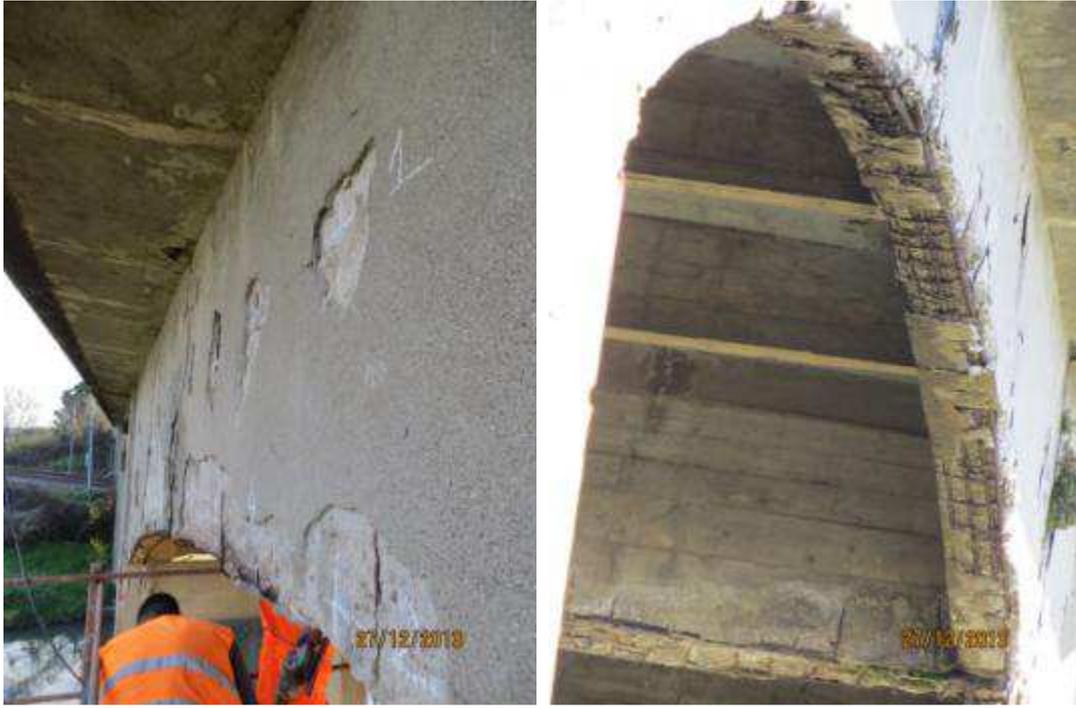
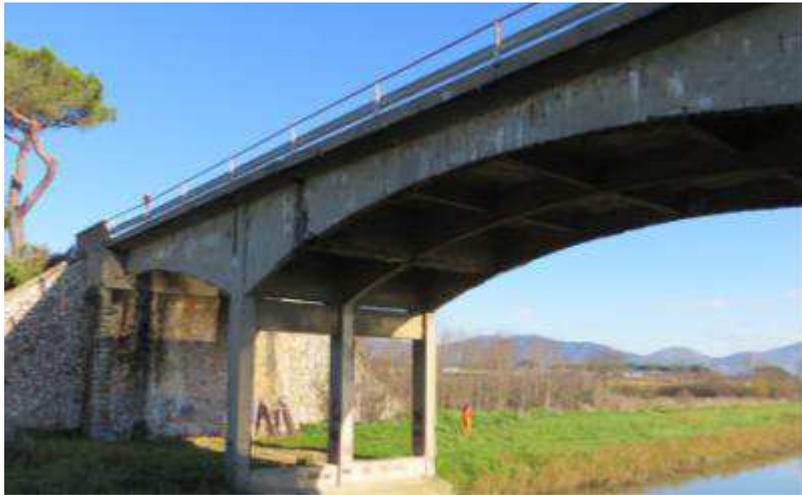
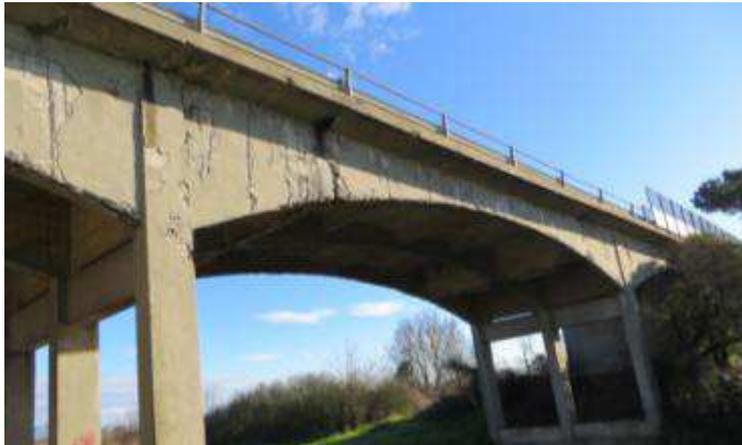
Precedenti interventi di restauro, incuranti della verifica della profondità del degrado, hanno cercato di porre rimedio apponendo una rasatura cementizia protettiva di pochi millimetri di spessore. Questo intervento si è dimostrato inutile e nel giro di pochi anni si è abbondantemente sfogliato.

Figura 2 - Le tre campate sul fiume faccia est sopra e faccia ovest sotto

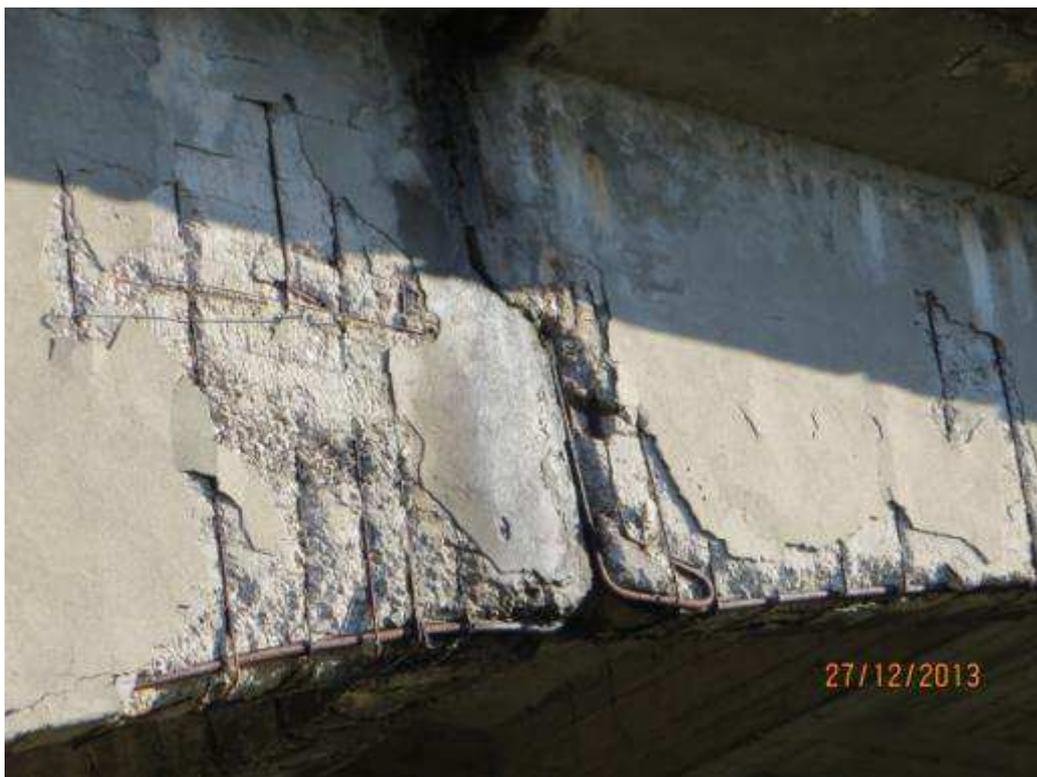
Figura 3 - Il degrado nelle selle

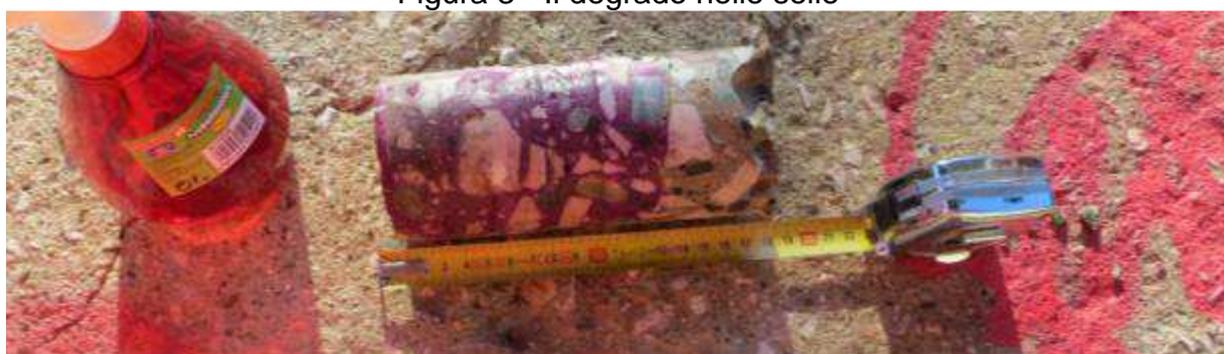
Le acquisizioni chimiche e meccaniche hanno mostrato che il calcestruzzo impiegato per l'impalcato ha una buona resistenza a compressione cubica $R_{ck}=35\text{MPa}$ (a dimostrare che il mix design operato settanta anni fa fu di tutto rispetto), ma si presenta molto permeabile e lo spessore del copriferro è limitato a 1-2cm. Purtroppo questa situazione è comune alla gran parte delle infrastrutture italiane, la mancanza di questi semplici ma basilari accorgimenti ha comportato la penetrazione in profondità dell'acqua, dell'ossigeno e dei sali con la conseguenza che oggi le armature metalliche si trovano avvolte da calcestruzzo completamente carbonatato, questa situazione provoca la formazione di abbondante ruggine sulle armature, con spacco del copriferro ed incremento della velocità del degrado.

Figura 4 - Viraggio della carota estratta dalla soletta. I 5cm inferiori sono carbonatati

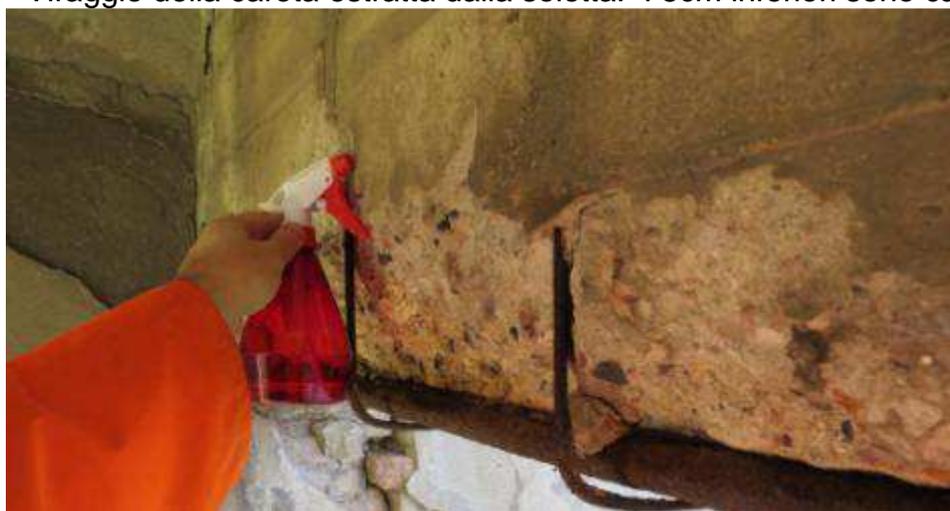
Figura 5 - Nessun viraggio fino a 6cm sulla zona inferiore trave di bordo 1° campata lato est

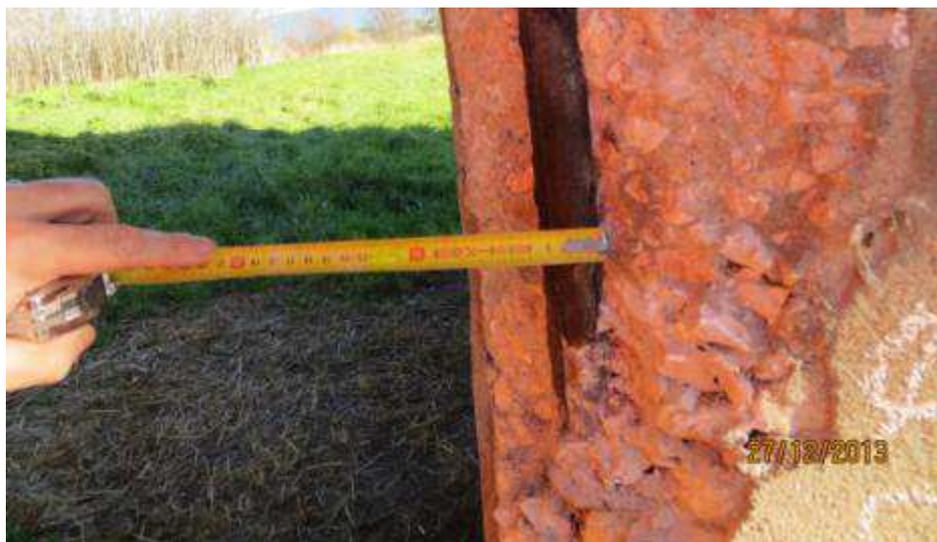
Figura 7 - Viraggio a 7cm di profondità sulla pila zona inferiore

- rimozione del copriferro ed immediato inserimento di staffature pre-tesate provvisorie per evitare i fenomeni di instabilizzazione dei correnti verticali esposti
- pulitura accurata
- posa di protettivo passivante migrante
- sabbiatura
- posa di nuova armatura di acciaio sul perimetro
- cassetatura e colaggio di betoncino Self Compacting Concrete per uno spessore complessivo di 7-8cm

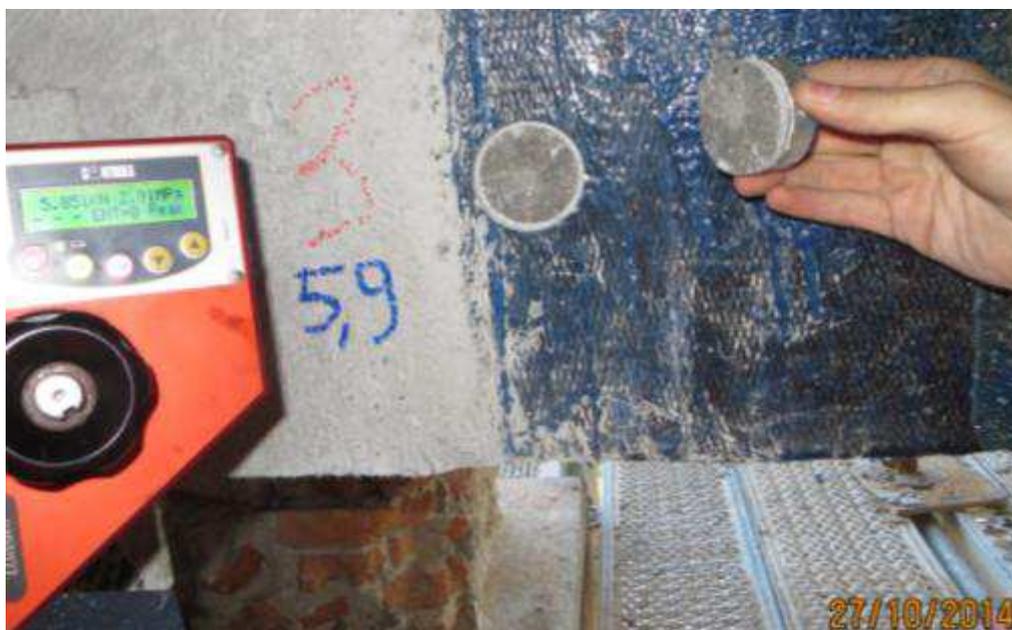
In secondo luogo, si svolgono test di controllo in situ, preliminari alla stesa del rinforzo, e durante l'applicazione dello stesso, per assicurare impregnazione ed adesione. La Figura mostra il risultato della prova di adesione ottenuto sull'applicazione preliminare (campo prova) svolta dalla squadra di tecnici autorizzata alla posa dell'FRP. Il giudizio della adesione è fornito dalla tensione di strappo, il giudizio sulla impregnazione è ottenuto osservando le tipologie di crisi, la eventuale presenza di filamenti liberi di carbonio all'interno del provino e svolgendo prove di trazione con sovrapposizione.

Figura 10 - Le prove di pull-off per verificare l'adesione del sistema FRP

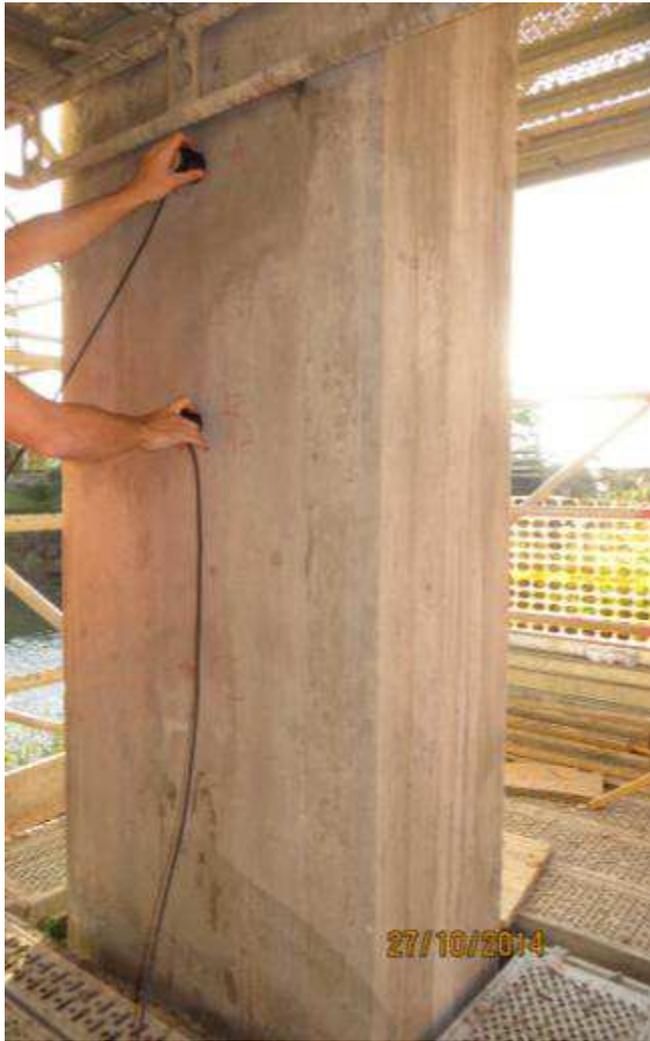
Anche i ringrossi sono stati oggetto di controllo mediante propagazione di onde ultrasoniche per trasparenza tra il betoncino di ripristino ed il calcestruzzo originario scarificato e ringrossato secondo le indicazioni del progetto. Lo scopo è quello di valutare la bontà dell'intervento di ripristino analizzando le forme d'onda registrate sull'oscilloscopio, la velocità di propagazione del segnale e l'energia spesa nel percorso attraversato.

Figura 11 - Verifica ultrasonica dopo 28gg di stagionatura del ringrosso della colonna lato mare della pila lato nord
