European pedestrian crossing assessment

Francesco Mazzone e Enrico Pagliari,
Automobile Club d'Italia

L'ACI è promotore e capofila dello studio sulla sicurezza degli attraversamenti pedonali, nell'ambito degli EuroTest, programma europeo di tutela dei consumatori/utenti della strada che vede coinvolti 18 Automobile Club di 17 paesi europei, membri della Federazione Internazionale dell'Automobile (FIA).

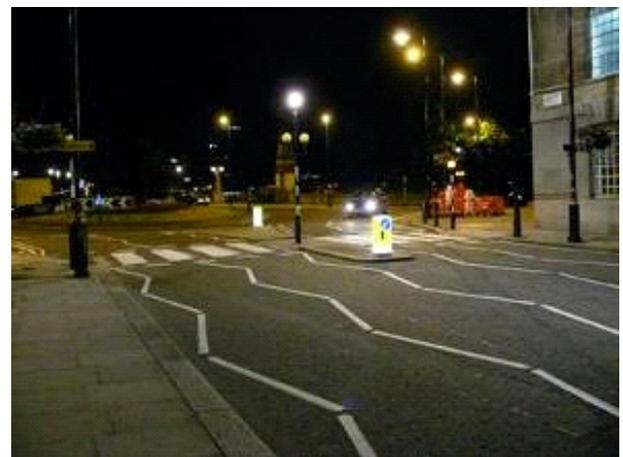
Fig. 2 – Miglior attraversamento dei test 2008 (Londra-UK)

Per quanto riguarda la **visibilità diurna**, solo gli attraversamenti di Londra hanno raggiunto il massimo del punteggio grazie all'ottima visibilità della segnaletica verticale e orizzontale, con particolare riferimento all'indicazione "guarda a destra" o "guarda a sinistra", che garantisce un'adeguata visibilità tra conducenti e pedoni. Per il resto degli attraversamenti eccellenze in termini di visibilità diurna solo in 1 caso su 5. Tra le soluzioni positive da rimarcare le situazioni in cui si è adottato l'avanzamento dei marciapiedi, per migliorare la visibilità pedone-

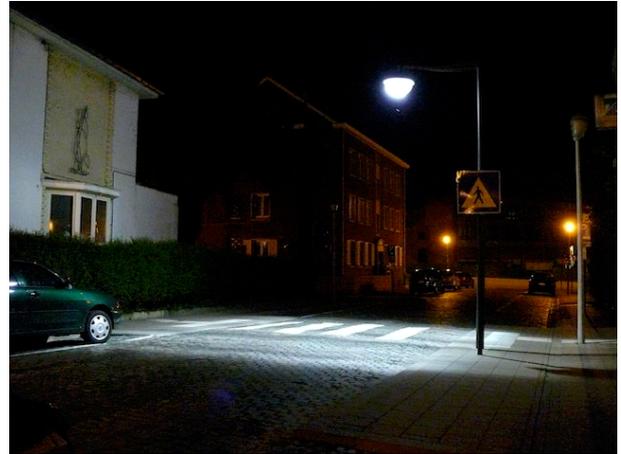
Fig. 3 – Miglior attraversamento dei test 2010 (Brussels-Belgio)

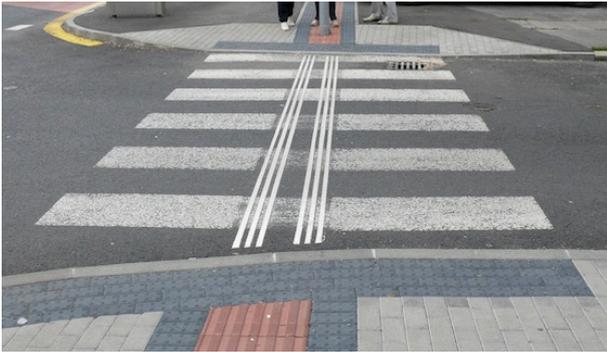
**Fig. 4 – Miglior attraversamento dei test 2009
(Bratislava-Slovacchia)**

La **visibilità notturna** è uno dei requisiti più importanti per la sicurezza degli attraversamenti pedonali, infatti elevato è il suo peso nel processo di valutazione (32%). Sfortunatamente 1 attraversamento su 5 ha avuto una valutazione negativa. Le soluzioni di maggiore visibilità notturna sono state riscontrate a Rotterdam, Bruxelles, Londra e Siviglia, dove un'ottima illuminazione ed eccellenti condizioni della segnaletica orizzontale e verticale hanno permesso di ottenere una valutazione positiva in 3 attraversamenti su 4. Buone soluzioni sono state rilevate anche a Copenaghen e Bruxelles, dove il sistema di illuminazione è perfettamente orientato sulla sezione stradale, utilizzata dai pedoni che attraversano, con forte contrasto rispetto alle zone circostanti e chiara visibilità e percezione dell'attraversamento anche a notevole distanza. I risultati negativi del test notturno sono stati assegnati essenzialmente per insufficiente illuminazione stradale e per scarsa visibilità della segnaletica orizzontale e verticale.
