Un problema spinoso... sanato togliendo le “punte”.

Le barriere di “cuspidi” stradale non sono più pericolose dopo drastiche cure di “ammorbidimento”

Gabriele Camomilla Terotecnologo

LE CUSPIDI: UNA “MUTAZIONE” MALRIUSCITA DELLE BARRIERE DI SICUREZZA

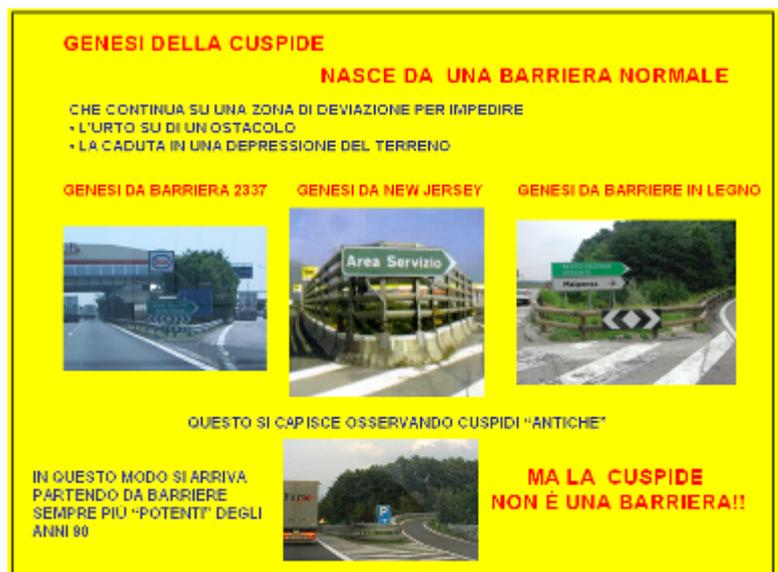
L’attrezzatura era¹ ottenuta con il semplice collegamento in rotazione dei due rami di barriere di sicurezza che erano previste per le due aste stradali. Questo fatto si deduce semplicemente guardando le cuspidi del passato che derivavano dalle barriere esistenti (vedi figura 1), sia che esse fossero le semplici barriere bilama, della prima Circolare 2337, alte 45 cm alla mezzera della lama, che barriere New Jersey di primo tipo (viadotto Gorsexio della Genova Gravelona) o anche in legno armato della stessa autostrada (uscita di Legnano). Quindi le vecchie cuspidi nascono come prosecuzioni delle barriere di sicurezza che “circondano” la zona di punta (cuspidi) da proteggere, con due conseguenze:

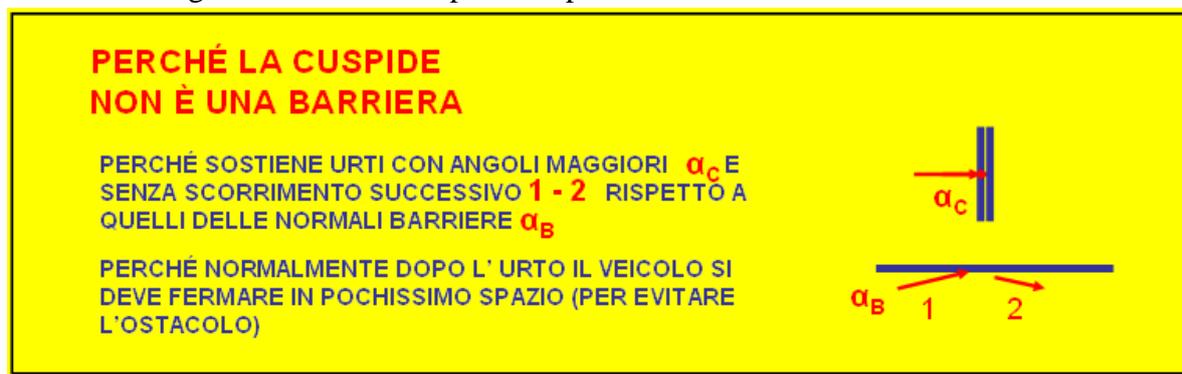
Non era una barriera (vedi figura 2) perché:

- eventuali urti su di lei avvengono con angoli prossimi a 90 gradi e quindi con energie enormemente superiori di quelle che si hanno delle normali barriere;
- dopo l'urto in una barriera normale si ha uno scorrimento del veicolo sul dispositivo dovuto al cedimento che quest'ultimo ha a seguito dell'urto stesso, spostamento e scorrimento che non avvengono nel caso di cuspidine che per la sua struttura e forma non cede facilmente.

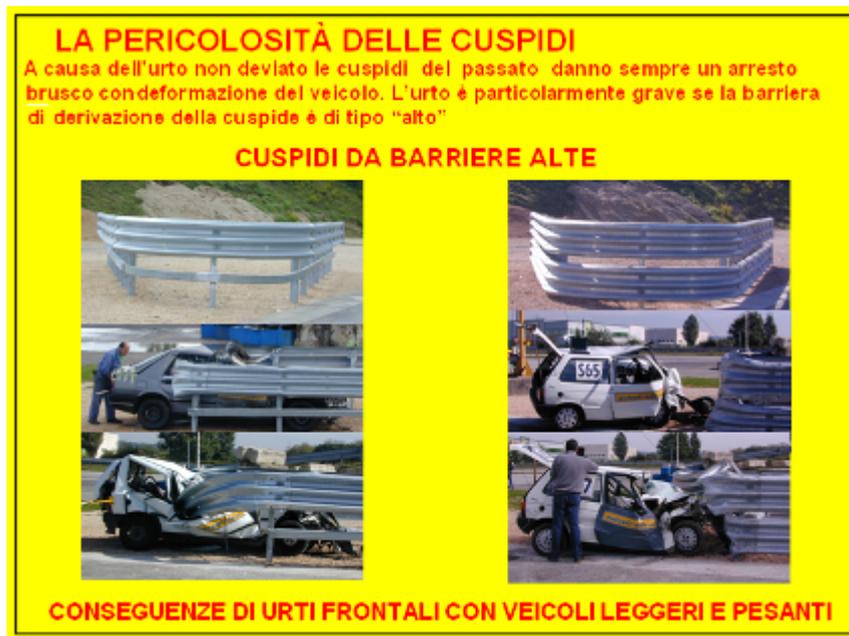
Figura 3 – Crash test frontali con vetture pesanti e leggere

A monte di questa norma erano infatti stati svolti accurati studi⁶ sul comportamento delle cuspidi, partiti con l'esecuzione di una serie di crash test nelle condizioni peggiori di urto alcuni dei quali, per le barriere "alte" di cui ho parlato in precedenza, sintetizzati nella figura 3

L'urto sulla cuspide, non ammortizzato da deviazioni e/o da cedimenti controllati del dispositivo causava deformazioni non sopportabili dai passeggeri al veicolo urtante, aggravate nel caso di

elementi resistenti “alti” al di sopra del metro di altezza; questo avveniva quasi sempre nel rispetto dei limiti di ASI, THIV e PHD delle prove standard, a riprova della scarsa validità di questi indici.

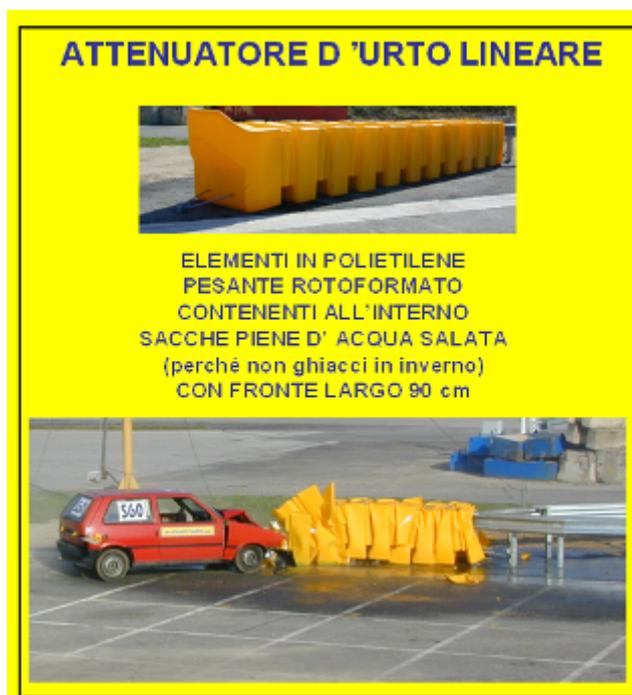
Figura 4 – Attenuatori lineari “stretti”

Una prima linea di pensiero era quella, già parzialmente in atto, di proteggere l’urto su di esse con attenuatori, ma gli strumenti usati erano spesso di tipo stretto e lineare (vedi Figura 4) che difficilmente potevano rallentare in modo efficace veicoli condotti nel modo rilevato nella gran parte degli incidenti (conducenti poco presenti a se stessi). Questa linea di pensiero poi era a mio parere irrazionale perché tendeva a rendere meno pericoloso qualcosa che lo era intrinsecamente⁷, accoppiando due dispositivi invece di migliorarne uno solo.

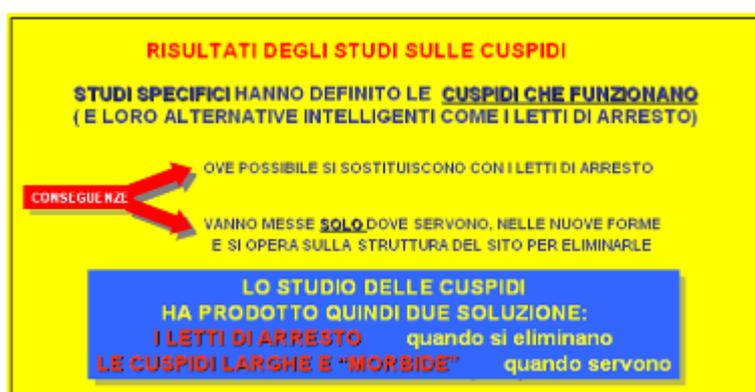
Figura 5 – Risultati dello studio sulle cuspidi

Ambedue le idee hanno prodotto i risultati riportati sinteticamente in Figura 5, che descriviamo nel seguito

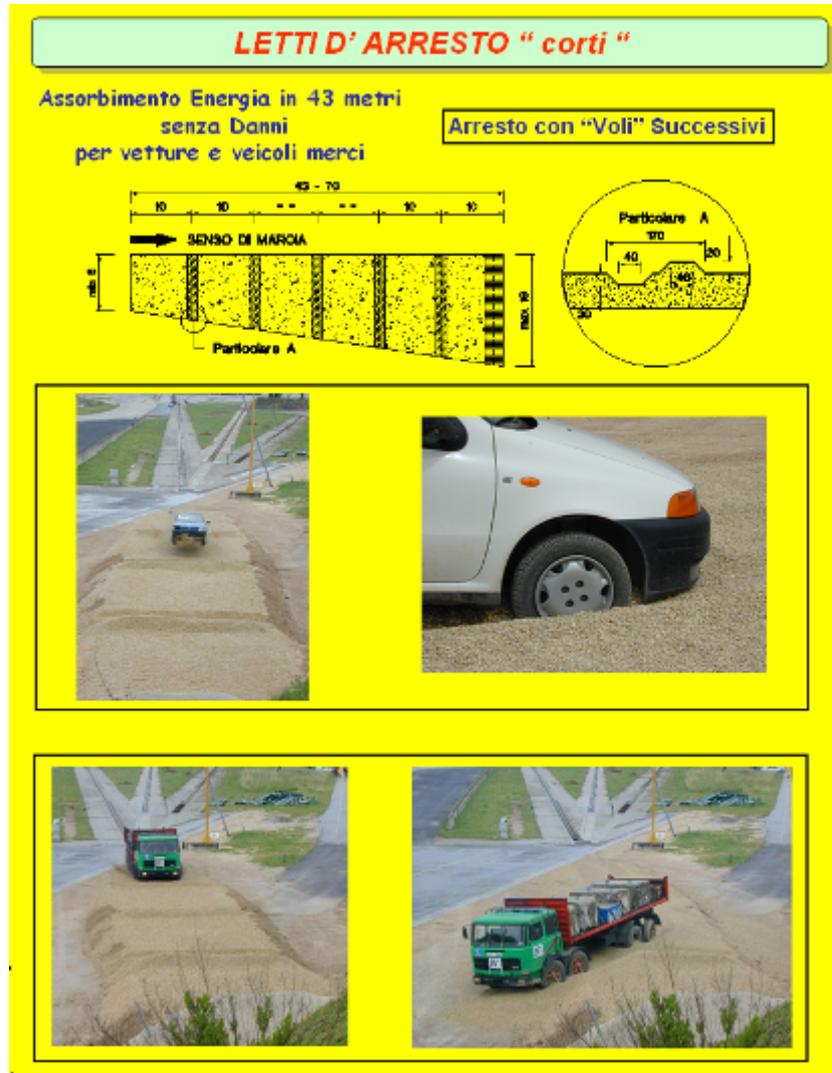
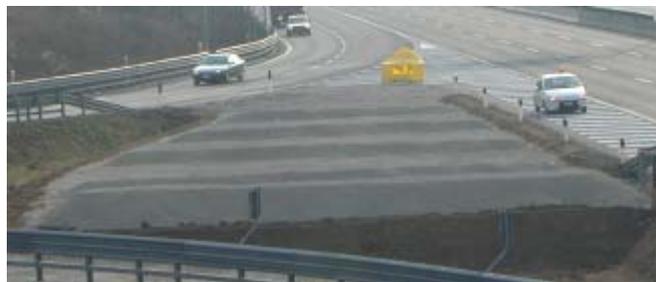
Figura 6 e 7 - I letti di arresto "corti"

Nella nostra soluzione il problema è stato risolto ponendo trasversalmente al "letto" di ghiaia una serie di "berme" ottenute riportando a lato il materiale scavato nel

ghiaietto, in modo che la vettura incontri, in durante il suo spostamento incontrollato, la successione di questi scavi e monticelli. (vedi Figure 6 e 7). L'effetto del monticello di ghiaia sulle ruote che lo devono attraversare è tale che la frenatura avviene per sbalzi successivi ed in poco spazio (circa 40 metri per una velocità di 100 km/h di una vettura di 900 kg (TB 11 della prove EN1317).

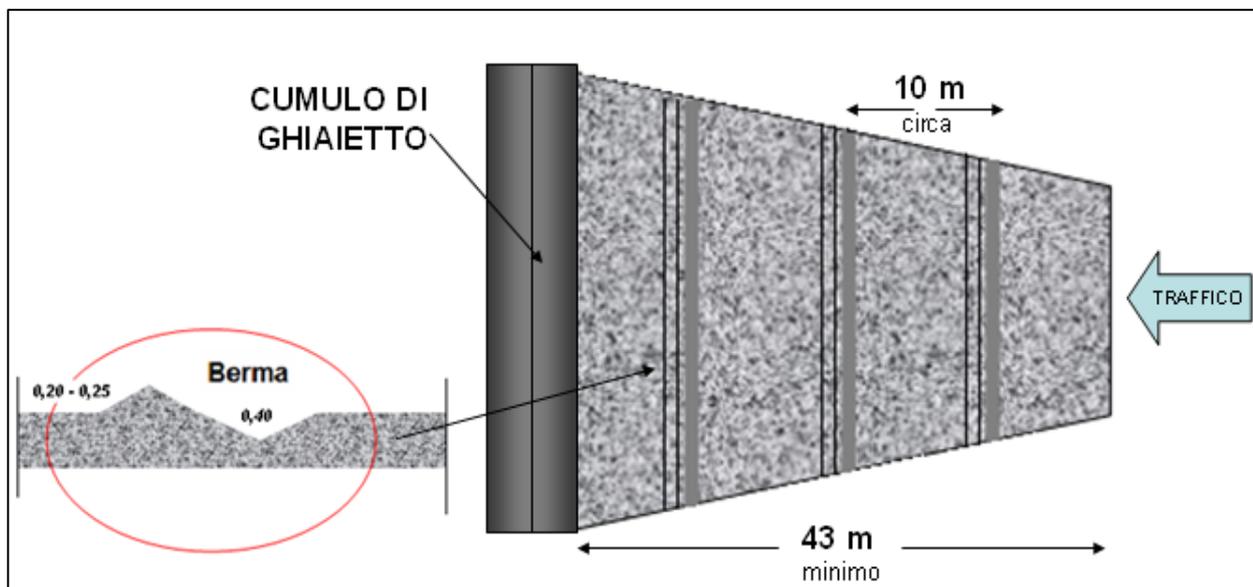
Figura 8 - Letto di arresto "ANAS"

Quindi in tutte quelle zone di uscita dove non sono presenti cavità profonde od ostacoli di altro tipo⁹, la cuspide può essere eliminata e sostituita con letti di arresto in ghiaietto o pietrischetto (con granulometria D_{max} 12 mm, D_{min} 5 mm, profondi circa 40 cm, di larghezza minima di 5 m all'imbocco, aumentabile se la morfologia del terreno lo consente; la lunghezza minima di 43 m, con depressioni di sezione (berme), larghe 40- 50 cm e profonde 20 cm, ogni 10 metri, con il materiale dello scavo accumulato sul suo fianco. Una contropendenza in salita, di almeno il 2% nel terzo terminale, migliora il funzionamento - vedi schema in Figura 8)

Il letto di arresto, può anche terminare con un mucchio di pietrischetto o ghiaietto di 1 m di altezza, largo come il letto in quella sezione come mostrato in Figura 8 che riporta la soluzione riportata dalle Linee Guida ANAS del 2010. Il letto potrà anche essere costruito a quota più bassa del livello stradale, purché raccordato a quest'ultimo con idonea pendenza.

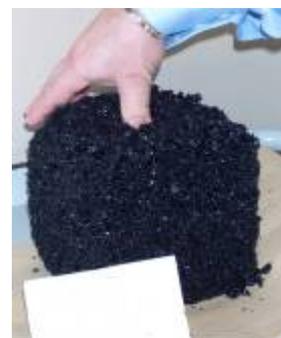
Figura 9 - Conglomerato di granuli di gomma

Si pensò dapprima di usare un prodotto fortemente deformabile da sagomare nelle forme necessarie, usando come inerte granuli di gomma derivati dalla macinazione di pneumatici, legati con bitume a caldo (Figura 9). Ma l'idea fu abbandonata dopo molti tentativi, sia senza che con rivestimenti protettivi perché il materiale, portato alle dimensioni necessarie, non risultava abbastanza cedevole con i carichi dinamici dell'urto, mentre lo era per carichi statici. Si passò allora all'uso di contenitori in polietilene rotoformato, da appesantire con gli stessi granuli.

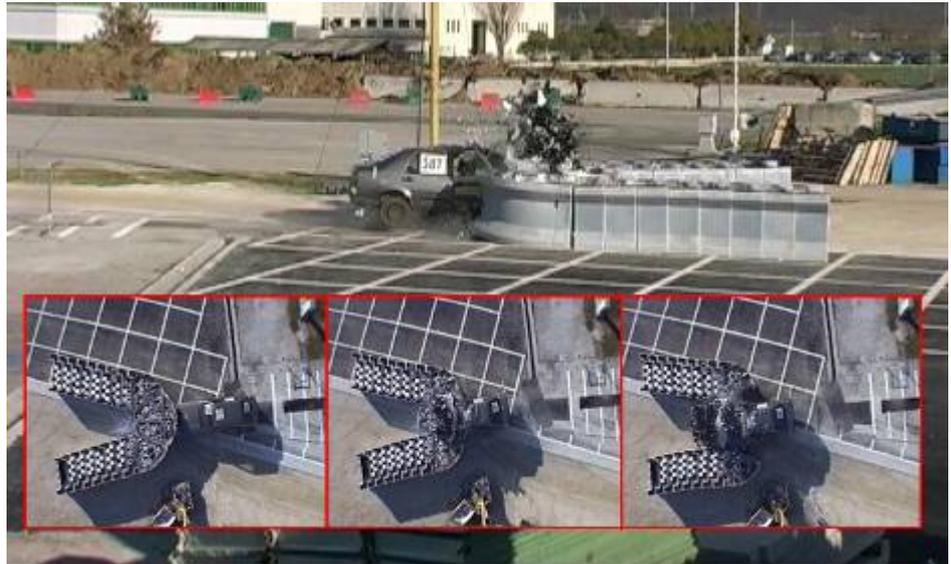
Figura 10 – Le prime prove sulle cuspidi morbide e larghe, senza cuspidi “piatta” posteriore

non legati¹⁰ (che venivano inseriti i cilindri detti “balise” visibili in Figura 10 e mostrati in Figura 12) affiancati ma non vincolati in nessun modo (vedi sempre figura 10). Ma i contenitori da soli non fermavano le vetture più pesanti all'interno degli spazi disponibili. Si aggiunse allora una cuspidi piatta connessa alle barriere H2 di prosecuzione protezione, come mostrato in figura 11

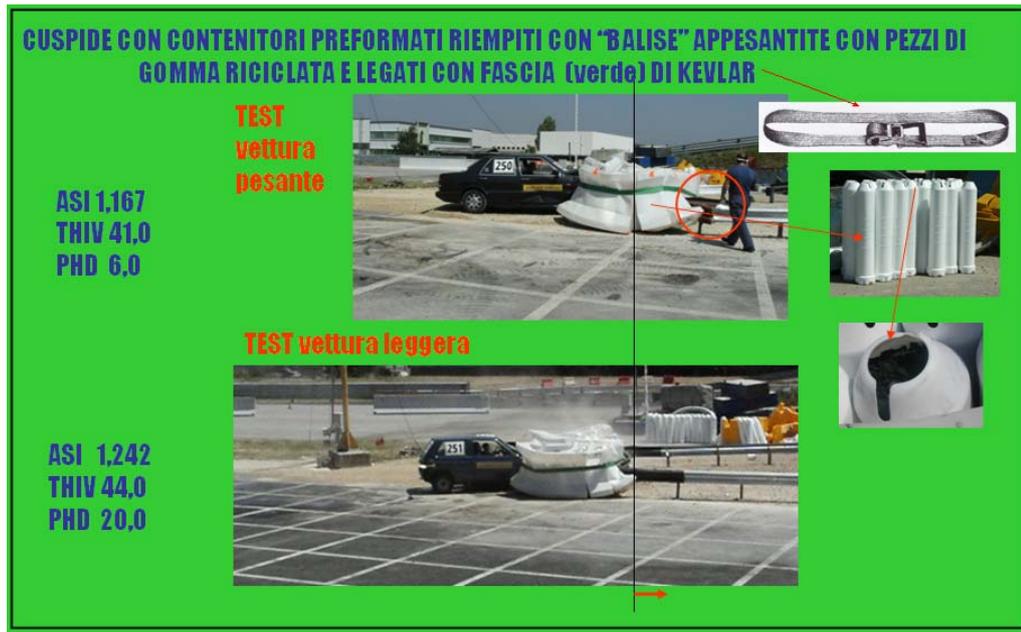
Figura 12 – La prima soluzione funzionante con i contenitori collegati con fascia di tessuto resistente.

La soluzione aveva un funzionamento convincente e la si rese più resistente fasciando (e facendo collaborare meglio i contenitori) con una striscia di kevlar con l'aiuto del nastro in acciaio tenuto alto da un paletto spezzabile la soluzione era ottima. (vedi figura 12).

Eravamo giunti alla soluzione perfettamente funzionante in spazi contenuti che , con piccole trasformazioni, poteva riutilizzare le barriere presenti nelle cuspidi esistenti.

Ma il risultato non venne considerato valido per motivi di costo.

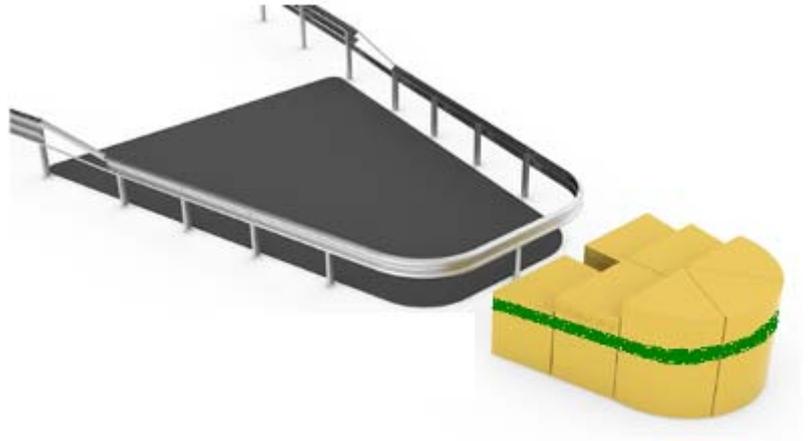
Figura 14 Le cuspidi a sacconi gialli

I sacchi sono divenuti gialli e con una forma non tondeggiante, da riempire allo stesso modo usato per le sagome rotoformate, ricalcolando le masse necessarie e la sequenza delle resistenze ai carichi dinamici. Sacconi quindi, ma ben sagomati che permettono all'imbarazzato urtante di queste zone di trovare il suo "cuscino" avvolgente e sicuro.

Sacconi con larga superficie frontale, collegati come i contenitori della soluzione precedente da una fascia di kevlar, riempiti sempre con balise appesantite con argilla espansa, trattenuti dal nastro trasversale sorretto da un paletto cedevole, schematizzati in figura 14.
